汐路丸のGPS障害に関する研究

東京海洋大学 菊地 錬

汐路丸について

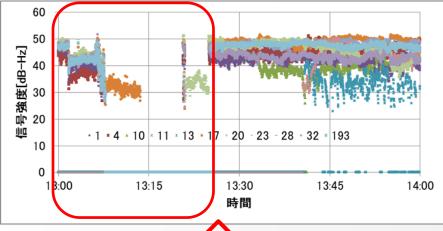
○信号が受信できなくなる (3番)

全GNSSの信号が受信不能に

影響を受けないGNSSの信号も

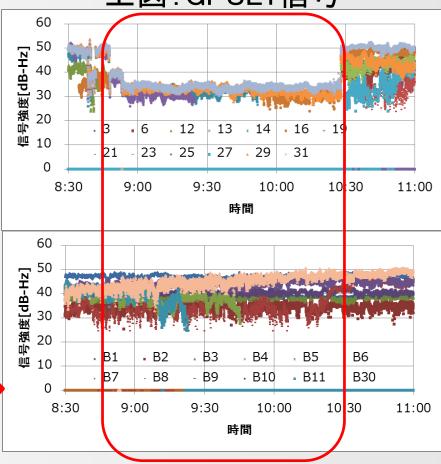
〇信号強度が数十[dB-Hz]落ちる (1番, 2番, 4番, 5番)

上図:GPSL1信号

下図:BeiDouB1信号

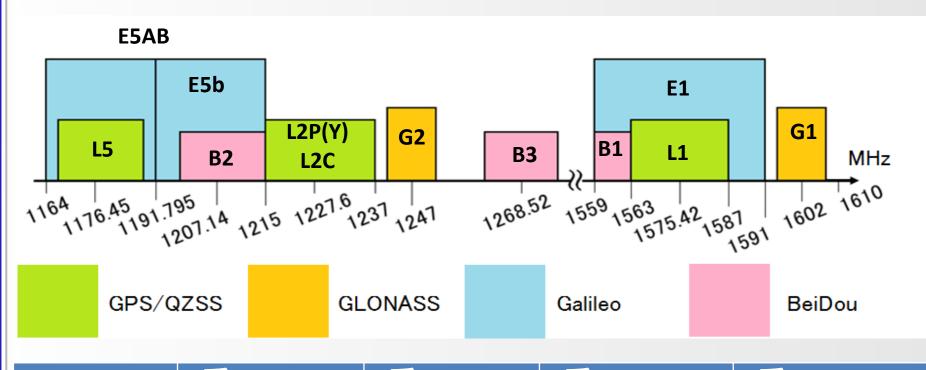
1番	2番	4番	5番
GPS	L1, L2P(Y)	L1, L2P(Y)	L1, L2P(Y)	L1, L2P(Y)
GLONASS	G1	G1	G1	G1 G2
Galileo	E1 <mark>,E5b,E5AB</mark>	E1		E1
BeiDou				
QZS	L1	L1	L1	L1 10

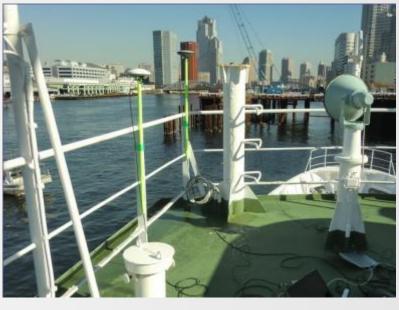
JST	機器	動作	影響
10:19	海洋ブロードバンド	OFF	なし
10:28	WEBカメラ	OFF	なし
10:30	海洋ブロードバンド	ON	なし
10:45	WEBカメラ	ON	なし
10:50	サテライトコンパス	OFF	なし
10:55	サテライトコンパス	ON	なし
10:57	AIS	OFF	なし
11:00	AIS	ON	なし
11:01	VHF	OFF	なし
11:05	VHF	ON	なし

異常発生時に調査する必要がある
