# 準天頂衛星の補強信号 に関する研究

流通情報工学科 1423030 福田雄規  
指導教官 久保信明准教授

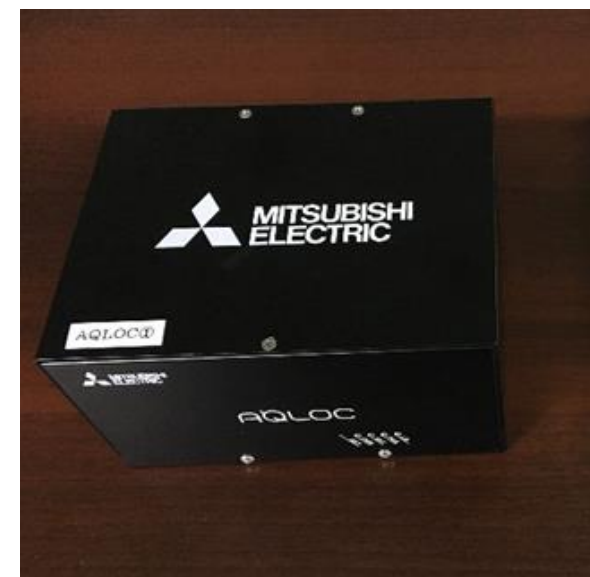
AQLOC受信機

- CLASサービスを提供している三菱電機よりCLAS対応受信機を12月下旬に入手（AQLOC受信機）
- **評価にはレファレンスとなる精密位置が同時に必要**→従来のRTK（都市部でも9割以上1～2cmを出せる受信機を利用）
- 静止状態と移動体での性能をチェック
  - 海洋大第4実験棟屋上
  - 有明付近（オープンスカイ）
  - 高速道路（高架下復帰時間の確認）
  - 東京湾船舶（勝どきから館山）

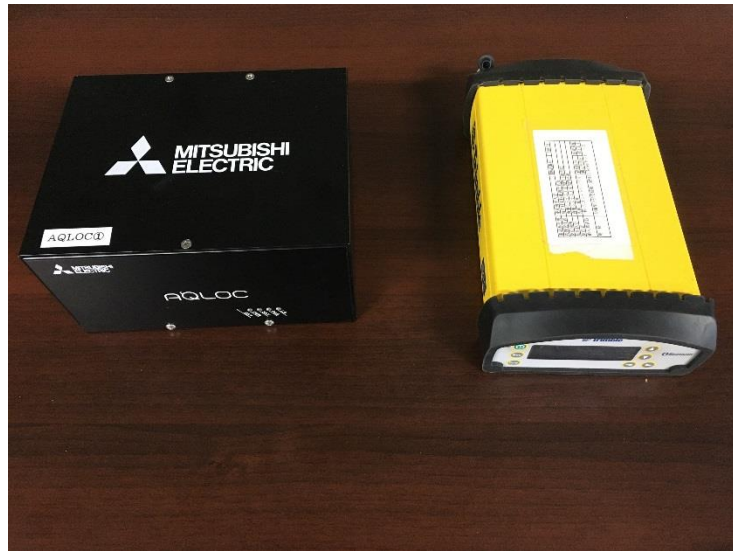
三菱電機AQLOC受信機(左)  
Trimble社SPS受信機(右)(精度約1cm)

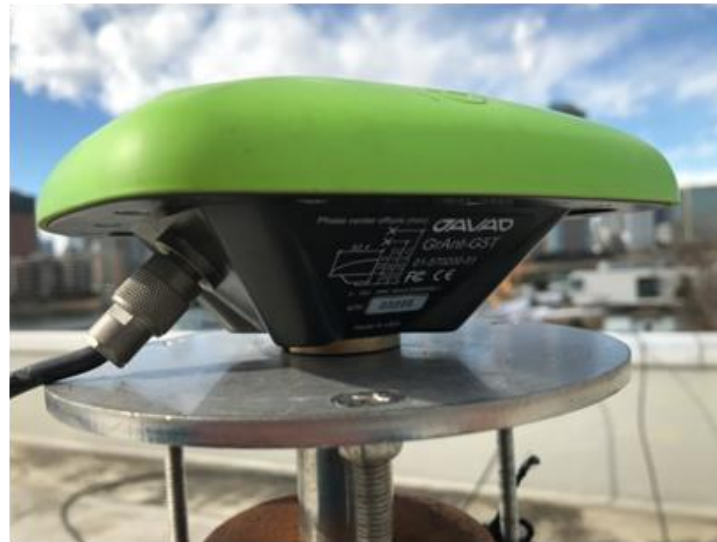
JAVAD-G5Tアンテナ  
CLAS信号取得可能

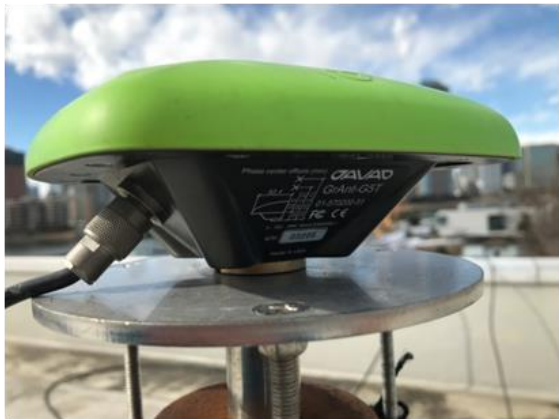
第4実験棟屋上

- ・ 12月下旬から1月上旬にかけて連続的に取得
- ・ 海洋大の屋上アンテナの精密位置は国土地理院の電子基準点データで計算（F3解と呼ばれ、CLASと同様の座標系となります）
- ・ 準天頂衛星1号機（PRN193番）の補正データを利用
- ・ 1Hzで86400エポック

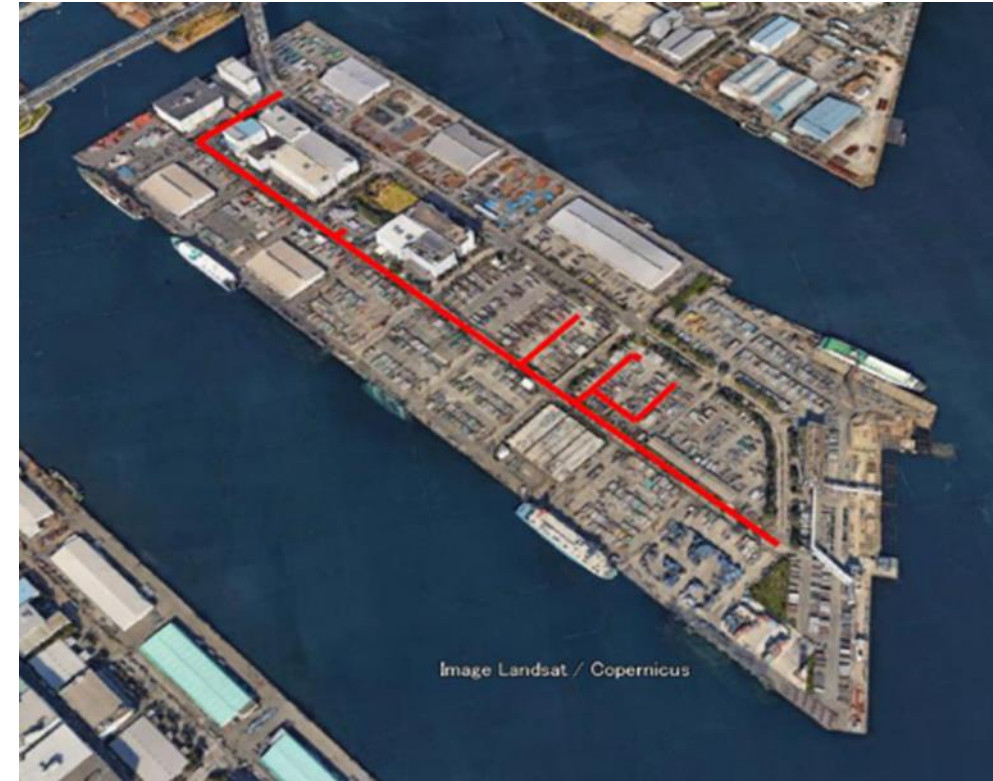
走行コース

- 実験日時：  
2017年12月21日13時18分～13時45分
- 実験内容  
有明はオープンスカイな環境  
自動車で行走時の測位精度を確認
- 実験方法と項目  
真値をTrimble SPSのRTK-FIX解  
(精度約1cm)としてCLAS測位解との差分を確認する

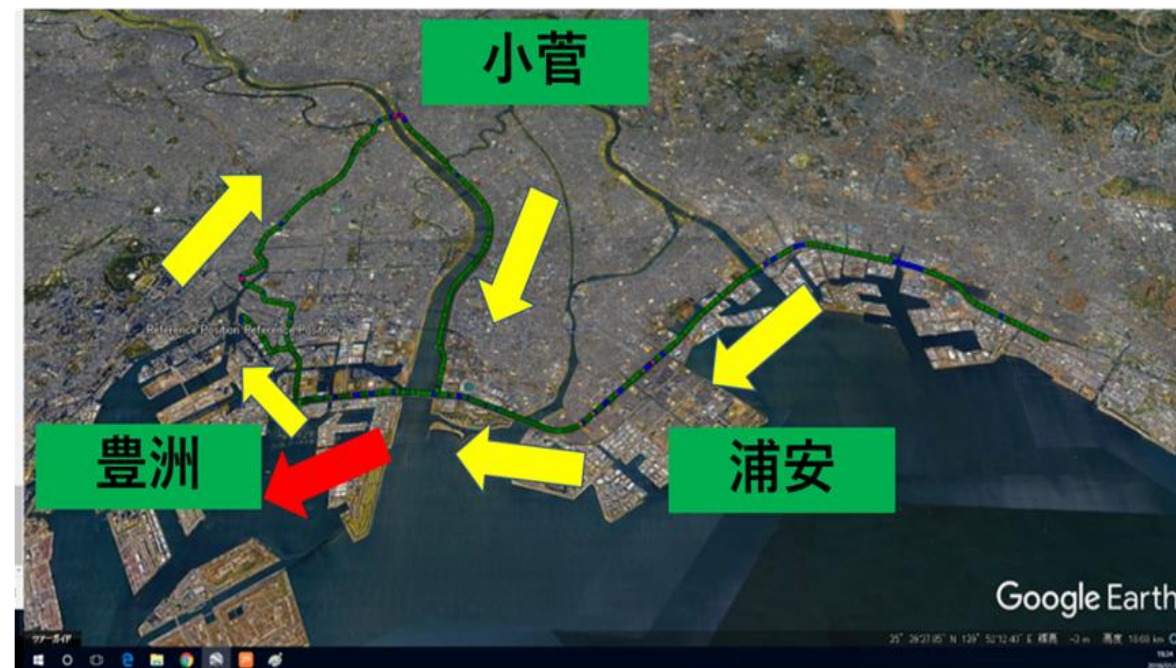
走行コース

- 実験日時：  
2018年1月4日 17時45分～18時33分
- 実験内容  
自動車で行走時の測位精度を確認  
信号遮断からの測位復帰時間を  
計測
- 実験方法  
真値をTrimble SPSのRTK-FIX解(精度約1cm) としてCLAS測位解との  
差分を確認する

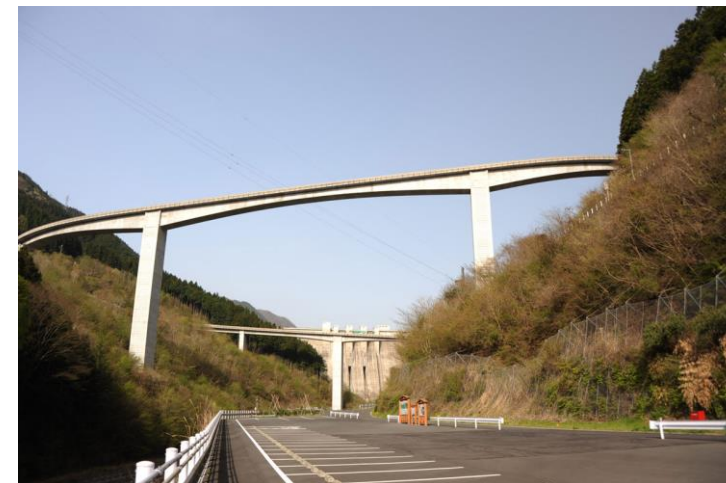
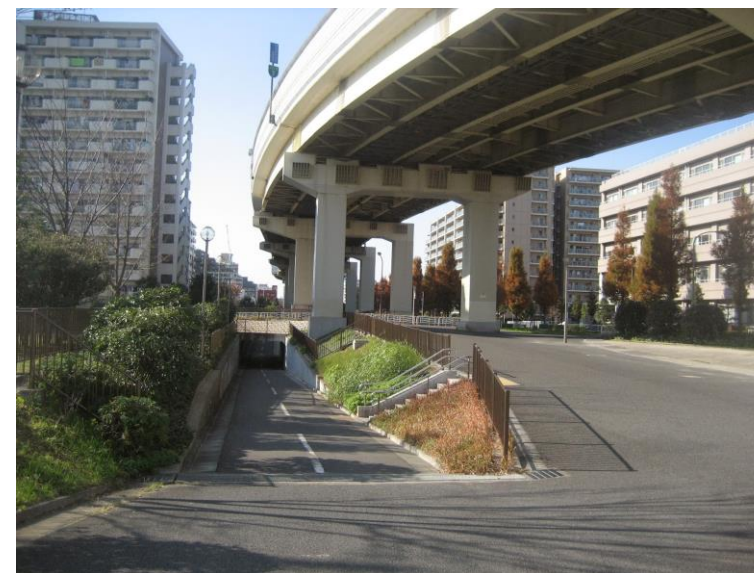
高架下など

- 橋の下では衛星測位では測位不可
- 測位信号の再受信までの時間を計測

| | SPS(真値) | AQLOC(CLAS) |
| 大きい橋の下 | 約7.6秒 | 約13.2秒 |
| 小さい橋の下 | 約3.2秒 | 約6.2秒 |

高架下後の復帰時間は  
従来のRTK測位と比較しても  
大きな遅延はなかった

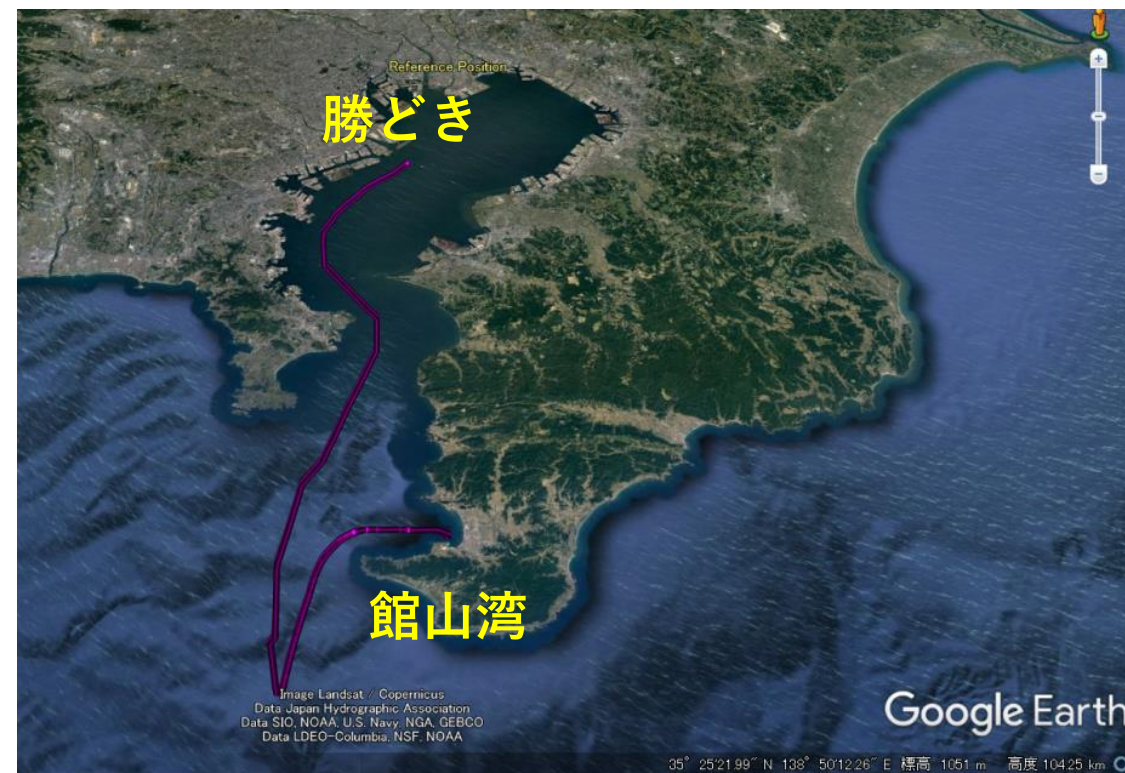
航行コース

- 日時：  
2018年1月16日 9時28分～15時5分
- 実験内容  
東京湾でのCLAS測位結果を確認
- 実験方法  
真値をTrimble SPSのRTK-FIX解  
(精度約1cm) としてCLAS測位解  
との差分を確認する
