GNSSとIMU及び ドップラソナーの統合 について

海事システム工学科 1621065 渡辺弘幸

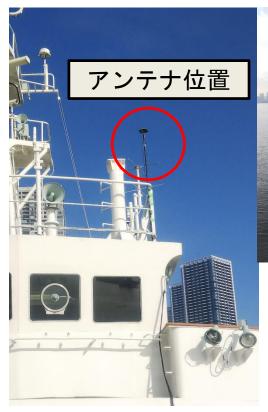
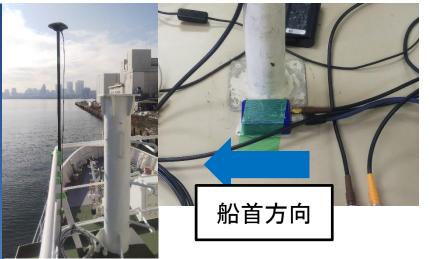
機材設置環境

IMUは机の上に固定して、機材のコードが繋がっている面の反対面が船首方向を向いているように設置している。

アンテナは船橋上のフライングブリッジに設置している。この時、船橋上のマストによって衛星からの搬送波が遮断されないように、 なるべく端の方に固定した。 3 統合方法

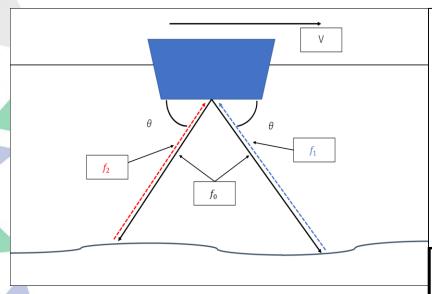
ドップラソナーについて

$f_1 - f_2 = 4f_0 \times V \times cos\theta/c$ C: 音速

ドップラソナーの特徴

- 水深が150~200mより浅い場合:対地速力
- ・水深が150~200mより深い場合:対水速力
- ・低速時での精度が良い
- ・前進のみならず、後進や横方向の動きも とらえられる

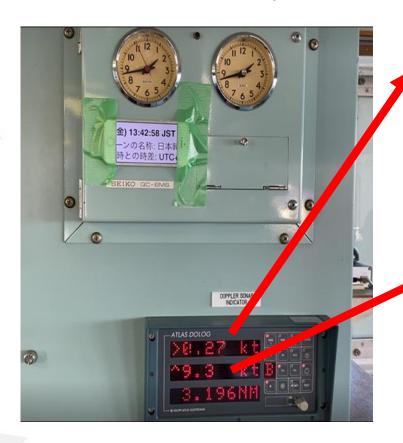
ドップラソナーについて

船体の横方向の速度(kt) (今回は右方向を正とする)

船体の前後方向の速度(kt) (今回は前進を正とする)

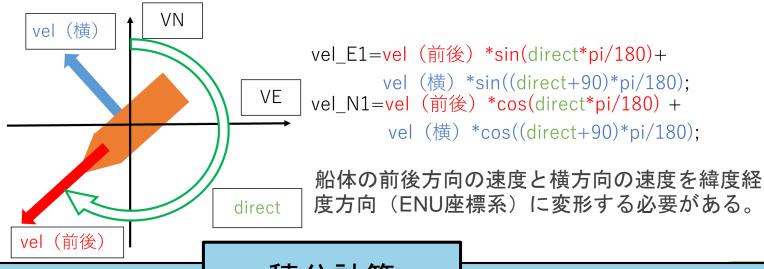
積分計算について

経度方向の積分値= $(VE1 + VE0) \times \frac{TIME1 - TIME0}{2}$ 緯度方向の積分値= $(VN1 + VN0) \times \frac{TIME1 - TIME0}{2}$

VE1: TIME1における経度方向の速度

VEO: TIMEOにおける経度方向の速度

VN1: TIME1における緯度方向の速度

VN0: TIMEOにおける緯度方向の速度

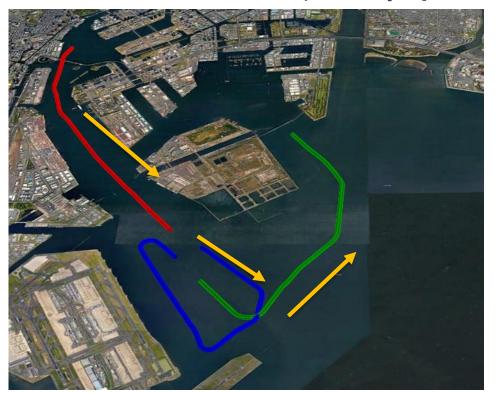
プロット図

赤色:ケース1

青色: ケース2

緑色:ケース3

ケース1~3区間の航跡図を色分けした図

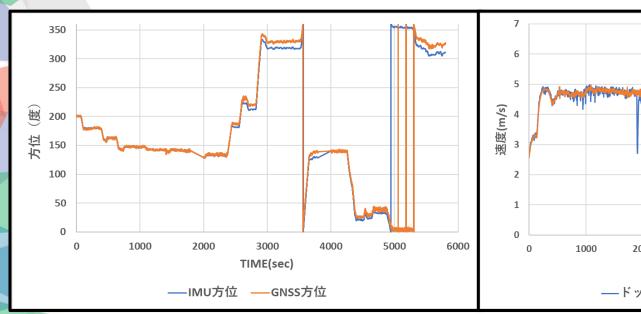
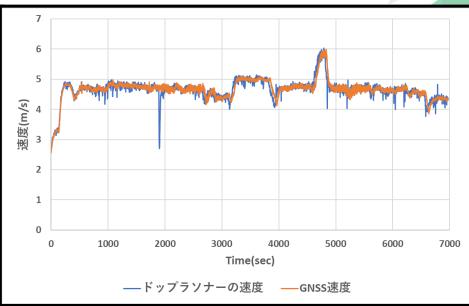
方位と速度変化

実験航海中(約2時間)の 方位と速度変化の様子

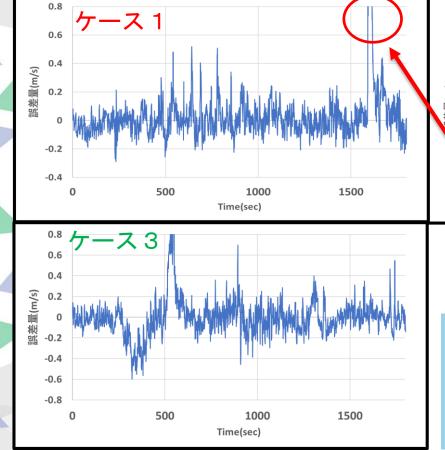
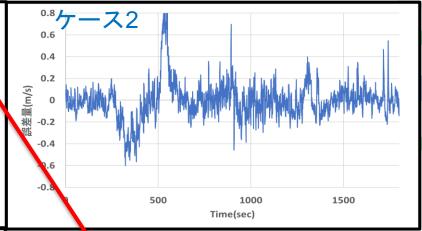
速度誤差

約2m/sの誤差が生じている

- GNSSによる速度結果とドップラソナーによる速度結果の差分である。
- 全体的に40cm/s以内のノイズランク に収まっている。

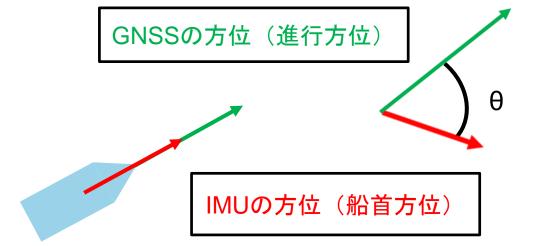
スリップ角について

スリップ角とは新方位と船首方位の差の ことを示している。

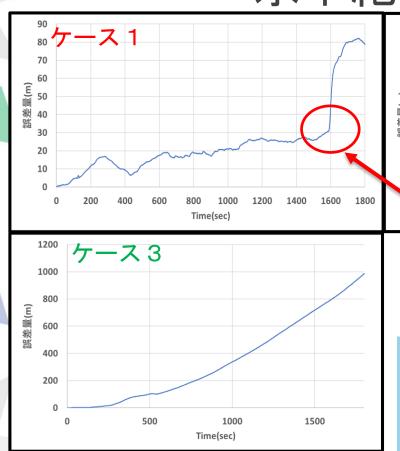
水平絶対誤差

速度変化によって誤 差量が増加している 大角度の変針で 誤差が大きく増 加している

• 絶対誤差はGNSSの位置とIMUと ドップラソナーを利用した位置が どのくらい離れているかを示した ものである。 5 考察

- 回頭中におけるスリップ角の増大により、水平誤差 が大きく出てしまっている。
- IMU特有のドリフトが発生発生したことでケース2、 3で右肩上がりに水平絶対誤差が増加していた。
- ・ 30分間の記録で最大でも水平絶対誤差で約1000mの 誤差に収まった。
